Chyby ľudského činiteľa v údržbe lietadiel

Human factor fails in aircraft maintenance

Student: Dominik Dodek

Ostrava 2020

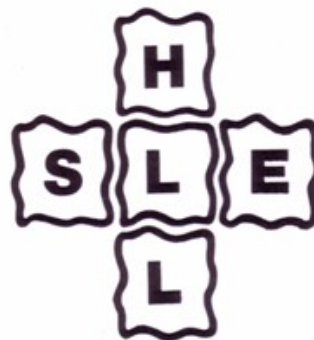
Obr. 2.1 Model SHELL [1]

L – v centru modelu je človek ako najkritickejšia a zároveň aj najflexibilnejšia súčasť celého systému. Styčné hrany tohto modelu nie sú rovné aby upozornili na komplikované vzťahy medzi blokom L a ostatnými blokmi. Pri spojovaní týchto blokov musíme byť veľmi opatrný aby nedošlo k zvyšovaniu stresu alebo zlyhaniu celého systému. Aby došlo k bezproblémovému spojeniu je potreba dobre poznať charakteristiky človeka ako sú[1]:

L – H rozhranie (človek – stroj) je vzťah medzi človekom a strojom v našom prípade konkrétne medzi strojom a leteckým technikom ako napríklad: ergonómia nástrojov, čitateľnosť stupnice, veľkosť a počet montážnych otvorov a celkový prístup k jednotlivým častiam letúna. Veľkým nebezpečím v tomto vzťahu je, že človek si nemusí uvedomiť nedostatky v tomto rozhraní pretože človek sa dokáže adaptovať a toto nebezpečenstvo zakryť. V tomto ohľade je treba sa pozerať hlavne na konštruktérov.

L – S rozhranie je vzťah medzi človekom a „nefyzikálnym“ aspektami systémov ako sú postupy, vzhľad manuálov, kontrolných listov, používaná symbolika a počítačové programy. Problémom je, že tieto aspekty sa ťažšie opravujú a riešia (zlá symbolika, zlá interpretácia manuálu).

L – E rozhranie bolo objavené ako prvé, jednalo sa o prispôsobenie človeka na fyzikálne vlastnosti prostredia (helma, skafander, anti – g oblek) v neskorších časoch sa

L – L rozhranie je vzťah človeka s ostatnými ľuďmi. Toto rozhranie často zlyháva, keď členovia pracovného tímu nemajú rovnaké znalosti, tam, kde členovia majú rovnaké alebo podobné znalosti je najefektívnejší a má najmenšiu náchylnosť k vzniku chyby. Naopak v tíme, kde sú znalosti nerovnomerné a jeden človek svojimi znalosťami značne prevyšuje ostatných nie je až tak efektívny. Sú tu dôležité aspekty ako vodcovstvo, tímová práca, spolupráca a medziľudské vzťahy. Na človeka môžu taktiež negatívne pôsobiť ľudia s ktorými ani nepracuje napríklad: problémy v rodine, kedy sa človek nedokáže dostatočne sústrediť na prácu a premýšľa nad inými vecami.

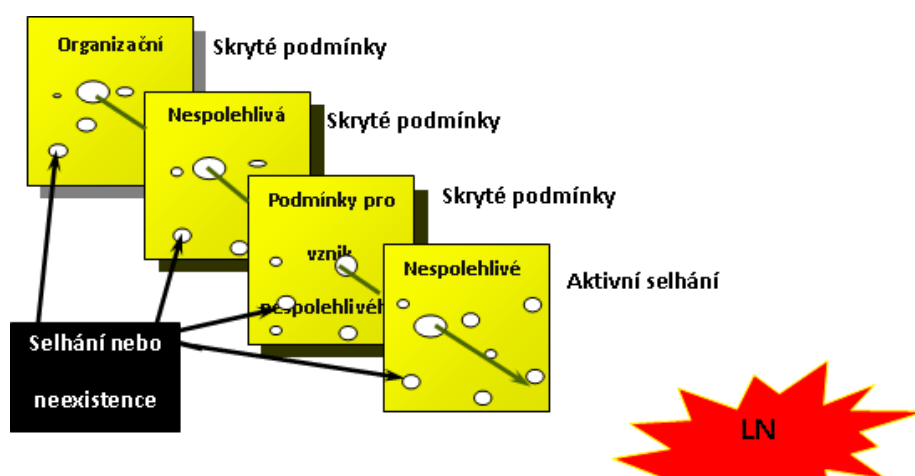
Tento model je odlišným typom vizualizácie problematiky ľudského činiteľa. Tento model si môžeme predstaviť ako plátky syra v ktorom sú diery. Diera nám predstavuje pochybenie. Pokiaľ dáme plátky syra na seba a všetky diery sa prekryjú tak tieto pochybenia vedú k leteckej nehode alebo incidentu. To znamená, že model nám dovoľuje odhaliť chyby v celej organizačnej štruktúre. Odhaľuje latentné a aktívne zlyhania.[1]

Obr. 2.2 Reasnov model [1]

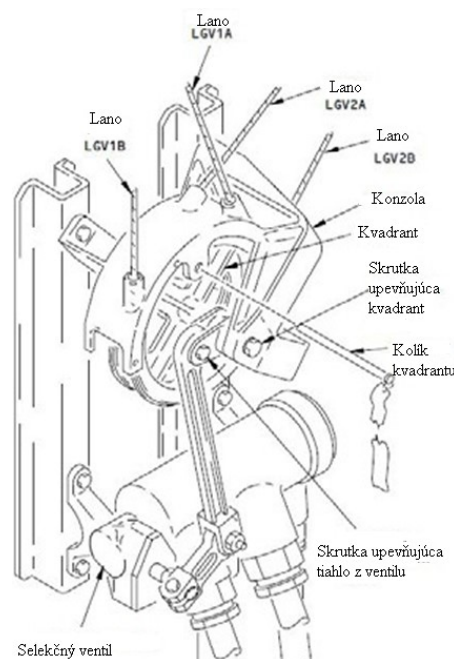
Nočná smena, ktorá pracovala na LGCM mala za úlohu vytiahnutie a opravu tohto modulu. To zahrňovalo aj montáž kolíku do kvadrantu selekčného ventilu a vykonanie duplicitnej inšpekcie. Po vykonaní práce už nočná smena nestihla vykonať inšpekciu, tak karty k tejto úlohe ostali nepodpísane. Denná smena vykonala inšpekciu a funkčný test avšak nebol úspešný. Tak LGCM modul bol znova odstránený a opravovaný a k certifikácii bola použitá karta od nočnej smeny v tejto karte ale nebolo napísane, že treba aj vykonať montáž kolíku do kvadrantu selekčného ventilu, nočná smena nikoho na toto neupozornila a ani nikomu nepovedala, že je potrebná montáž tohto dielu. Počas dennej smeny na výmene LGCM pracovalo viac technikov a jeden z nich si nakoniec všimol, že kolík nie je namontovaný avšak následne odišiel na prestávku, po prestávke už kolík zabudol namontovať.[5]

Obr. 4.2 Selekčný ventil s kvadrantom[5]

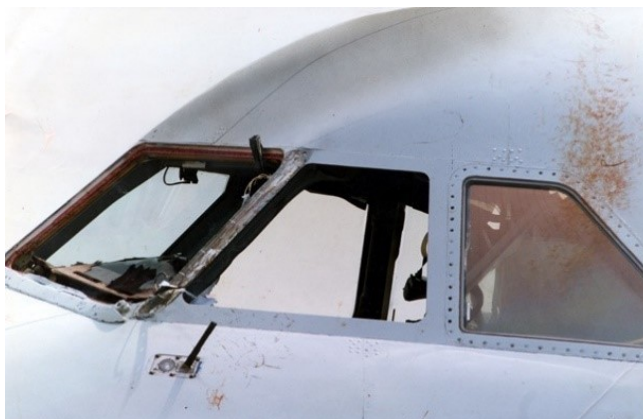
Na letúne chýbalo čelné sklo na ľavej strane aj zo všetkými skrutkami, okrem jednej, ktorá ostala uchytená v ráme okna, samotný okenný rám bol v poriadku. Poškodená bola vysokofrekvenčná anténa (HF) a v hornej ľavej časti 3 ft nad únikovým východom bola priehlbina hlboká 3 in. Ďalšie menšie poškodenia boli v kokpite.[22]

Obr. 4.4 Poškodenie letúna

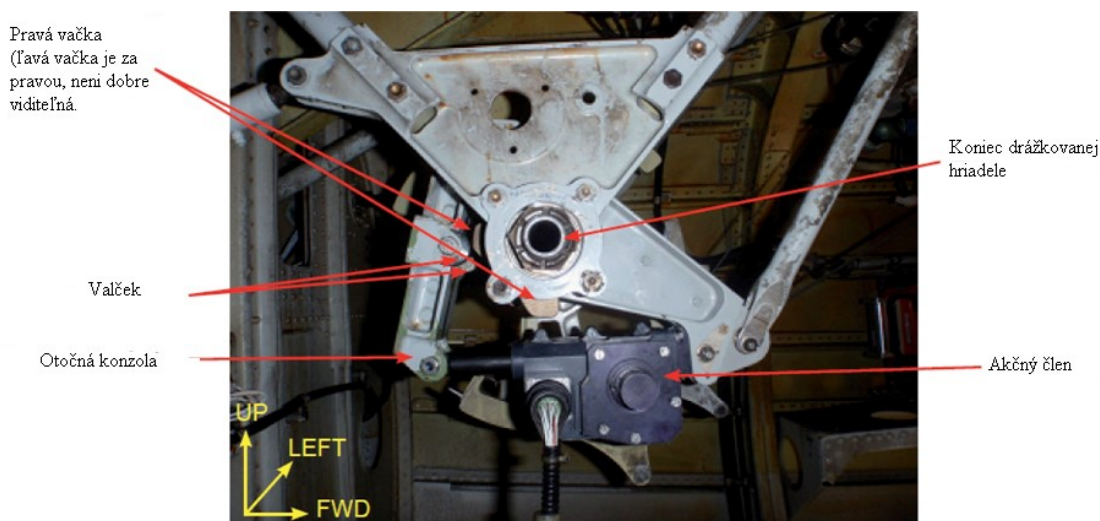
V období od 19.2 2011 do 15.3 2011, letún prechádzal plánovanou 2 ročnou údržbou v Edinburgu. Počas kontroly bol kontrolovaný aj mechanizmus ovládania smerovky, ktorý sa skladá z kvadrantov, tiahel, tyčiek a lán. Počas prehliadky musel byť vymenený akčný člen TLU jednotky v ktorom bola zaznamenaná zvýšená vlhkosť. Táto práca bola dokončená certifikovaným technikom 7.3 2011, ktorý následne vykonal požadované testy, kvôli správnej funkčnosti. Technik si však všimol, že vodiče, ktoré idú k akčnému členu sú hodne napnuté a kovanie ložiska podporného ramena vykazuje posuv po hriadeli, technik vypísal okamžite NRC. Keďže sa na túto poruchu prišlo v konečnej fázy údržby, tak technik konzultoval svoj nález s check lídrom, ktorý ho poslal za vedúcim výroby a ten mu odporučil až podporné rameno demontuje aby mohli ložisko preskúmať. (Táto práca bola pre technika dosť obťažná, pretože ju nikdy nerobil.) Po preskúmaní usúdili, že ložisko vykazuje menšie opotrebenie, ale mohlo sa používať naďalej, aj kvôli tomu lebo vedúci výroby si myslel, že nestihnú do konca údržby zohnať náhradný diel. Pre zabránenie posuvu sa vykonalo tzv. „peening“, čo je vytvorenie malých jamiek pri hrane puzdra ložiska aby sa zabránilo jeho posuvu. Takáto oprava však nebola v žiadnom SRM ani AMM manuáli. Na ďalší deň 3 dni pred ukončením plánovanej údržby začal technik zostavovať jednotku TLU, na pracovisku ostal ako jediný certifikovaný technik, ale túto prácu nikdy nerobil takže nemal dostatok znalosti pre montáž a nemal sa ani s kým poradiť. Pri zostavovaní bol neustále vyrušovaný a nevedel presne, ako má montáž prebiehať, pri montáži vačiek, ktoré slúžia pre mechanické obmedzenie výchylky smerového kormidla, urobil chybu keď namontoval pravú vačku v zlej polohe. Po dokončení montáže mal byť vykonaný test funkčnosti TLU, ku ktorému

Obr. 4.6 Jednotka TLU[6]

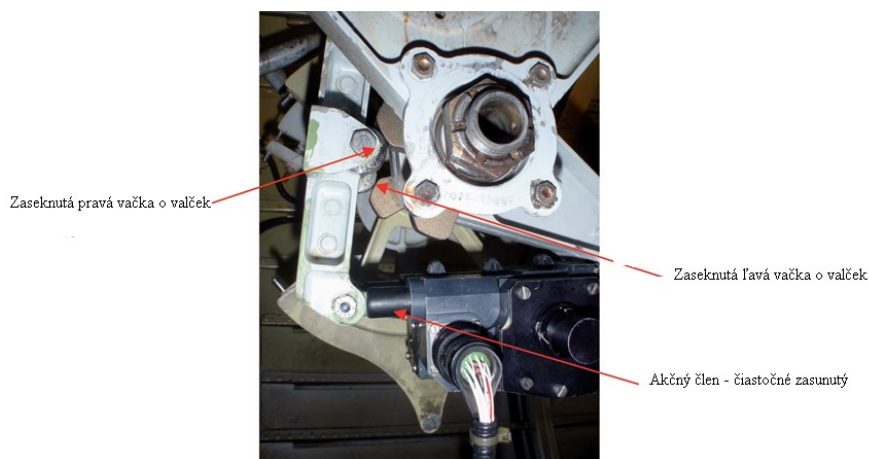
Obr.4.7 Nesprávne namontovane vačky[6]

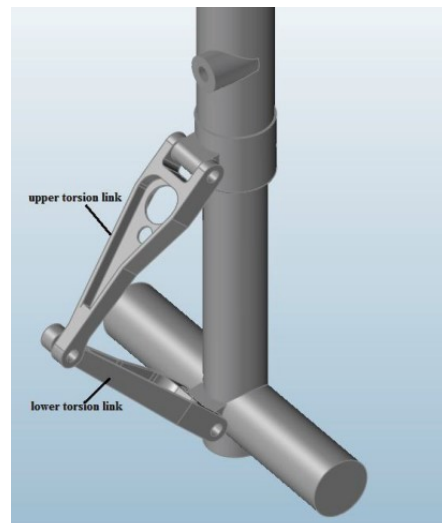
Obr. 4.11 Torzný mechanizmus

V noci pred odletom letúna G – CELD bola vykonávaná údržba na hlavnom podvozku, čo zahrňovalo celú jeho výmenu. Údržba prebiehala v údržbovej organizácii, ktorá patrila Jet2.com. V tej noci technik pracoval na 2 letúnoch a ešte k tomu priletelo na neplánovanú údržbu tretie, kde bolo treba vykonať opravu trupu. Daný technik už v tej dobe pracoval nadčasy, a bol hodne unavený, čo značne ovplyvnilo jeho výkon, na viac začal naňho pôsobiť časový tlak, pretože sa v údržbovej organizácii nahromadilo viac letúnov než bolo v pláne. Technik pri montáži podvozku na stroji G – CELD musel neustále odbiehať od práce, pretože musel pracovať aj na iných strojoch. Pri montáži pravého hlavného podvozku technik urobil chybu, kedy zabudol pripojiť hydraulické potrubie k shimmy tlmiču, tuto chybu si pri kontrole nikto nevšimol. Kvôli nezapojenému shimmy tlmiču boli po pristáti spôsobené silné vibrácie a bočný posuv letúnu na dráhe, čo spôsobilo taktiež poškodenie torzného spojenia na podvozku.[25]

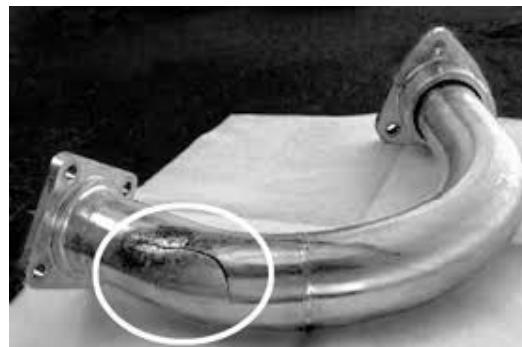
Obr. 4.14 Poškodené palivové potrubie[16]

5 dní pred nehodou bola vykonávaná na letúne údržba, ktorá zahrňovala výmenu pravého motoru a na ňom ešte výmenu hydraulického čerpadla. Technik mal ale problém s inštaláciou inovovaného čerpadla na motor až nakoniec zistil, že na motore mal byť vykonaný SB, kedy malo byť inovované hydraulické a nízkotlakové palivové potrubie, ale nestalo sa tak. Technik sa

snažil zistiť, čo sa malo robiť ale zrovna nefungovala sieť a nedalo sa mu na počítači nájsť požadovaný SB. Existovali však aj iné možnosti ako nájsť požadovaný SB, rozhodol sa však ísť za nadriadeným, ktorý trval na tom aby bolo hlavne všetko hotové pretože letún mal čoskoro letieť a na údržbu už čakal ďalší. Preto nadriadený nemal moc veľkú snahu hľadať. Nakoniec však odporučil len výmenu nízkotlakového palivového potrubia a neustále trval na uvoľnení letúnu do prevádzky. Následná situácia, ktorá vznikla spôsobila, že na motore bolo namontované inovované nízkotlakové palivové potrubie a čerpadlo ale hydraulické potrubie bolo staré. To spôsobovalo, že po natlakovaní daných sústav sa palivové potrubie dostávalo do kontaktu s hydraulickým potrubím až nakoniec došlo k vzniku trhliny na palivovom potrubí a silnému úniku paliva počas letu.[16]

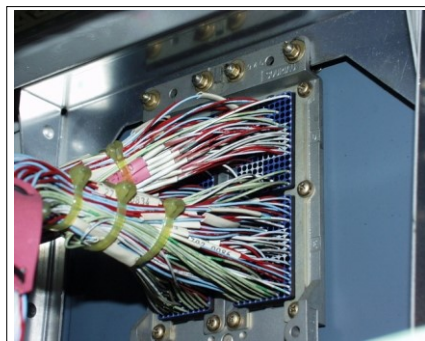
Obr. 4.16 Detail zásuviek ELAC[18]

Dva dni pred nehodou bola na letúne vykonaná údržba na počítači, ktorý ovláda výškovku a krídelka ELAC 1. Na počítači bol nefunkčný jeden pripojovací pin. Technici, ktorý vykonávali opravu sa najskôr snažili vymeniť konkrétny pin to sa im však nepodarilo a tak sa rozhodli vymeniť celý segment, ktorý sa skladal zo 4 zásuviek, neskôr však zistili, že ho nemajú na sklade. Nakoniec sa teda rozhodli odpojiť vodiče, ktoré vedú do počítača a potom ich zapojiť zvlášť do nových zásuviek, toto rozhodnutie bolo veľmi riskantné a vznikla veľká šanca, že dôjde k chybe pri zapojovaní vodičov do zásuviek. Technici aj napriek týmto skutočnostiam pokračovali v práci. Pracovali s pomocou technickej dokumentácie AWL a AWM. Tato technická dokumentácia bola príliš zložitá a technici si dokonca vybrali aj zlý postup podľa ktorého mali postupovať. Nakoniec kvôli zložitosti technickej dokumentácie zapojili dvojicu vodičov nesprávne a spôsobili, že riadiace prvky systému FLY – BY – WIRE fungovali nesprávne. Následná krížová a funkčná kontrola prebehla ale nesprávne, takže na chybu sa neprišlo.[18]

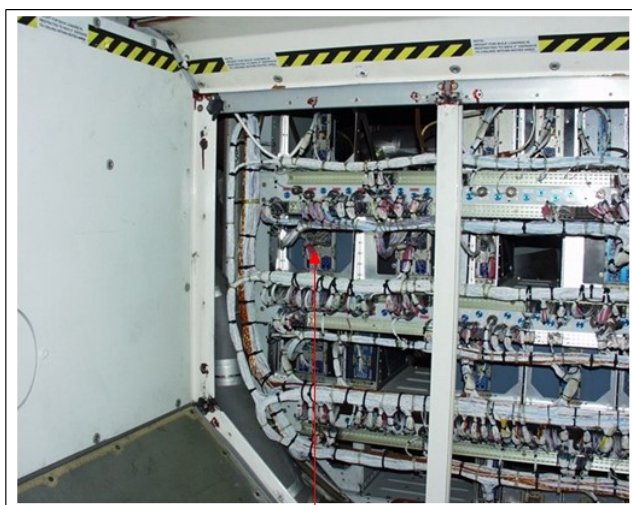
Location of the ELAC no. 1 in the Avionic Bay

Obr. 4.17 Umiestnenie ELAC[18]

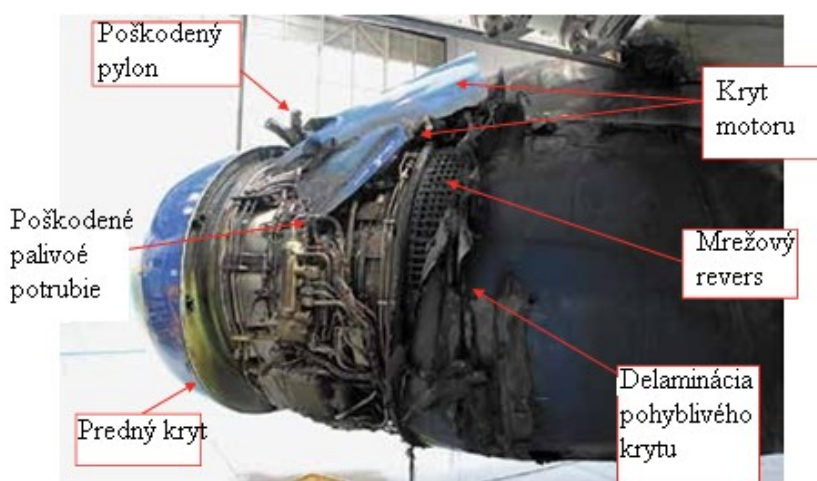
Na ľavým motore okrem krytov dmychadla nebolo zaznamenané žiadne poškodenie. Na pravým motore boli však škody podstatne väčšie letún mal motory IAE – 2522 – A5, kde je mrežový reverz, ktorý sa skladá

Obr. 4.19 Poškodenie ľavej strany pravého motora[20]

z kanálu v tvare C, mriežkovanej štruktúry z uhlíkových vlákien ktorá sa nazýva kaskádové lopatky a translačného krytu. Kaskádové lopatky a translačný kryt bol na vnútornej strane motora silne poškodený teplom, vonkajšia strana motora bola poškodená menej, ale taktiež došlo k delaminácii a zuhoľnateniu translačného krytu. Na celom motore bola poškodená elektroinštalácia, jednalo sa ale hlavne o povrchové poškodenia a poškodenia izolácie. Ďalej bolo na motore poškodené palivové potrubie, ktoré je umiestnené na skrini dmychadla a vedie palivo do palivo olejového výmenníku, ďalšie poškodenie palivového potrubia bolo zaznamenané na spätnej trubke, ktorá vedie do jednotky FMU. Poškodené bolo aj vedenie sond T2/P2 medzi motorom a pylónom.[20]

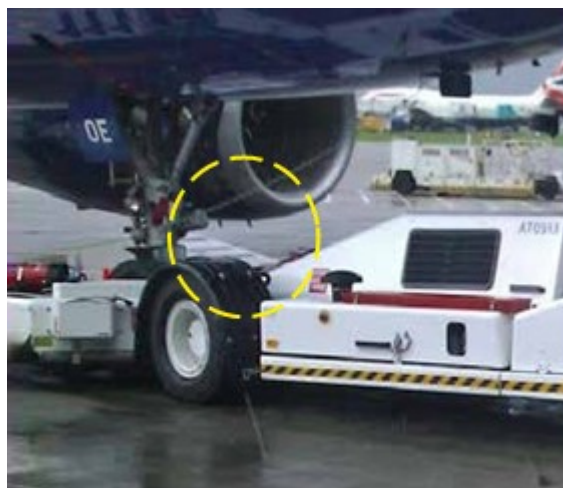
Technici vykonávali týždennú prehliadku na letúnu G – EUOE v noci pred odletom, ktorá obsahovala kontrolu hladiny oleja IDG, čo zahŕňa zdvihnutie krytov dmychadla, technici potom zistili, že na oboch motoroch je potreba doplnenia stavu oleja, k tomu je ale potreba špeciálnu pištoľ, ktorá bola v inej časti letiska, preto sa rozhodli prácu odložiť na neskôr a pracovať na iných letúnoch, ktoré mali na starosti. Technici zavreli kryty dmychadla, avšak ich nechali nezaistené, kvôli tomu, že

Obr. 4.20 Nezaistené západky na ľavom motore[20]

mali v pláne sa neskôr vrátiť a prácu dorobiť, to však bolo v rozpore s postupmi AMM v, ktorých je dané, keď technik odchádza od letúna musí kryty buď nechať otvorené alebo ich zavrieť a zaistiť západkami, (bolo však zistené, že takto postupuje veľa používateľov a stalo sa z toho také nepísané pravidlo) Po viac ako 3 hodinách sa technici vrátili k letúnu, ale pomýlili si stojánku a išli k letúnu G – EUXI na ktorom sa tiež robila týždenná prehliadka po vykonaní kontroly hladiny oleja IDG sa vrátili na základňu, kde vypísali technicky denník oboch lietadiel. Západky však na lietadle G – EUOE ostali odblokované a už si to nikto nevšimol ani piloti, ktorý robili predletovú prehliadku ani pozemná obsluha. Pri vzletu sa nezaistene kryty uvoľnili.[20]

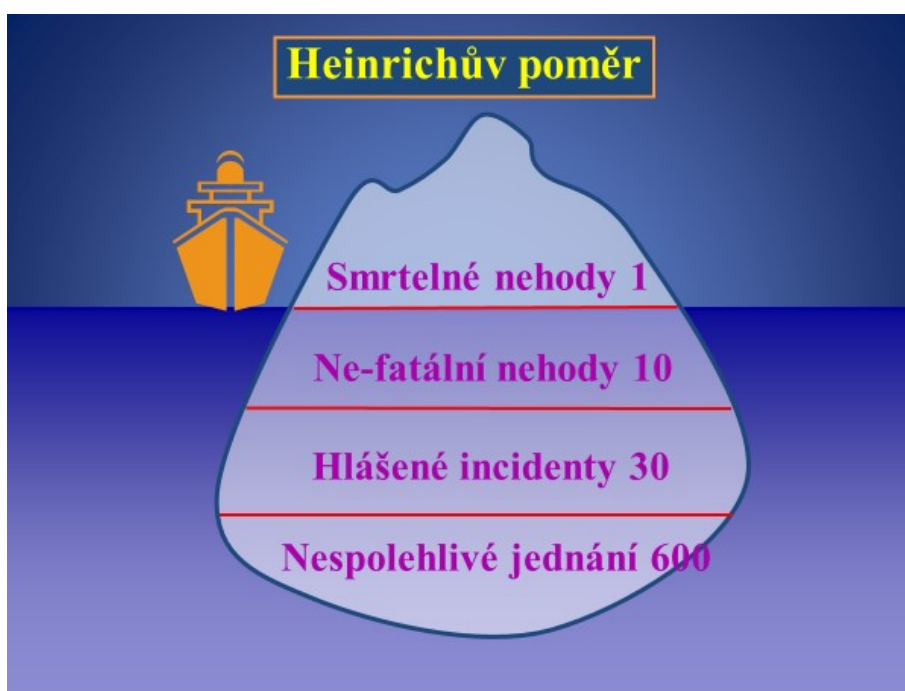
Heinrichov pomer je analýza, ktorá nám popisuje koľko nezodpovedných jednaní pripadá na jednu nehodu. V letectve pripadá na jednu nehodu až 600 nespoľahlivých jednaní. Ktoré nie sú nahlásené.

Obr. 5.1 Heinrichov pomer

Ako bolo napísane vyššie, je veľmi dôležité brať v úvahu, že výsledky mojej analýzy môžu byť do istej miery skreslené a, to hlavne kvôli tomu, že nie všetky incidenty, bezprostredne ohrozujú let a tým pádom nie je záujem ich nahlasovať (viz Heinrichov pomer).

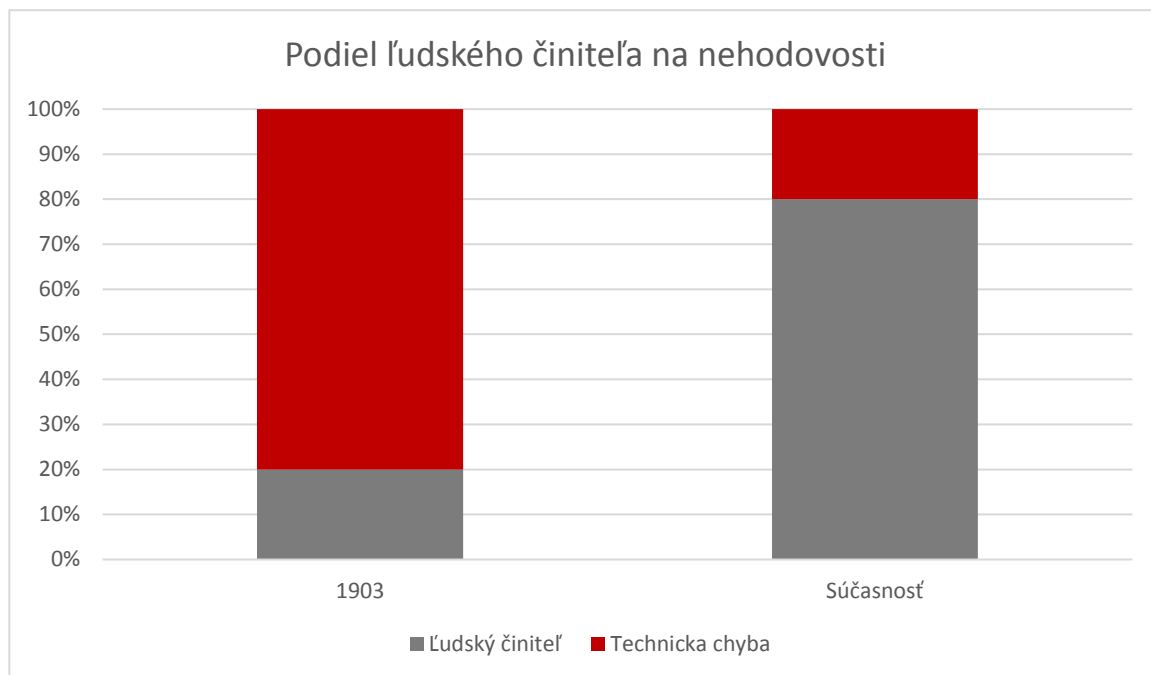
Graf č. 5.1[28]

Na počiatku letectva v dobách priekopníkov v letectve tvorilo 80% všetkých nehôd technická chyba. Dôvodom bolo hlavne to, že letectvo bolo „ešte len v plienkach“. Všetky technické poznatky, ktoré ľudia začali používať boli nové. Technológie výroby neboli ešte tak dokonale zvládnuté ako dnes. Údržba prakticky neexistovala alebo sa používala metóda opravy až po poruche, čo sa veľmi odrazilo na spoľahlivosti leteckých celkov. Letecké prístroje, konštrukcie a celky boli dosť primitívne, čo znamenalo, že zlyhanie ľudského činiteľa bolo zriedkavejšie.

Postupom času sa ale technológie začali zlepšovať, údržbové systémy sa po 2 sv. vojne začali rýchlo vyvíjať, čo sa pozitívne odrazilo na spoľahlivosti leteckých celkov. Na druhú stranu konštrukcie, avionické systémy a letecké sústavy začali byť zložitejšie. Aj, keď vývoj automatizovaných systémov pomáhal znižovať chybu ľudského činiteľa, tak postupom času sa začali pomery obracať a k dnešným dňom tvorí chyba ľudského činiteľa podiel až 80%.

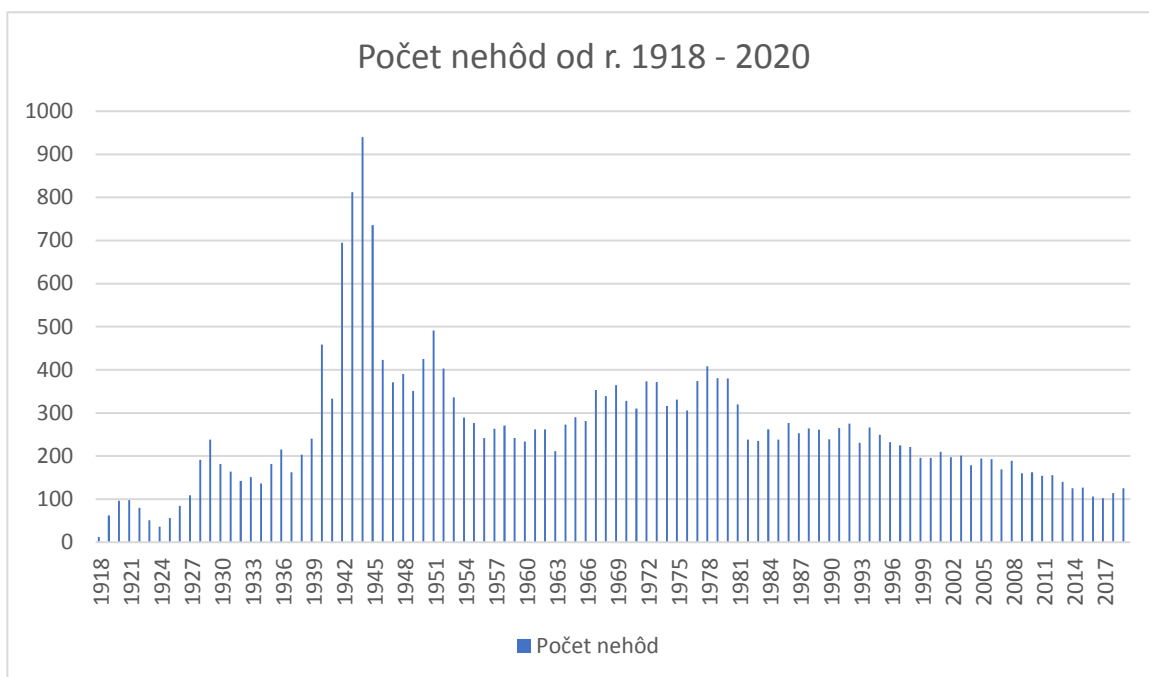
Graf č. 5.2[27]

Na grafu č. 2 môžeme vidieť počty nehôd (incidenty nie sú zahrnuté) od roku 1918 až po súčasnosť. Najviac nehôd za rok bolo počas 2 sv. vojny, kde sa čísla zastavili pred 1000 nehodami ročne. Graf nám jasne ukazuje, že zhruba od roku 1981 majú počty nehôd klesavú tendenciu približne z 220 na 100 nehôd ročne. Toto číslo nemusí síce vypadáť ako veľký skok, ale treba si zároveň uvedomiť že v roku 1981 bolo prepravených zhruba 1 100 000 000 pasažierov a v súčasnosti je prepravovaných ročne viac ako 5 000 0000 000 pasažierov.

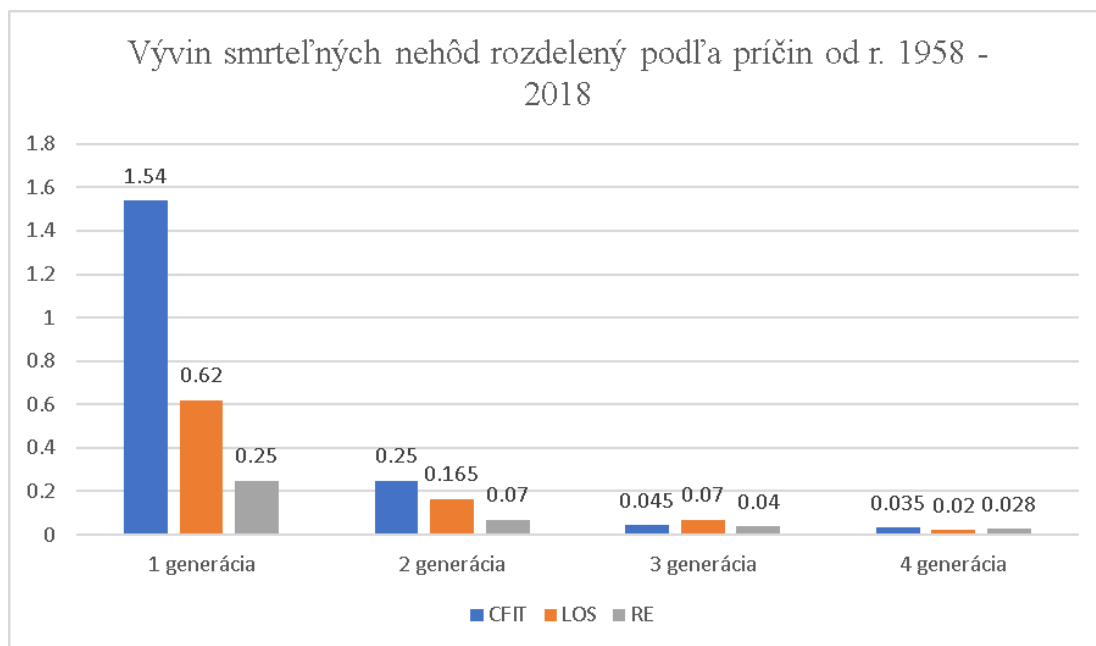
Graf č. 5.3[29]

Keď porovnáme nehodovosť podľa generácií letúnov na 1 milión letov, môžeme si všimnúť, že medzi generačné rozdiely sú markantné. Ako môžeme vidieť podľa údajov, nehody spôsobené riadeným letom do terénu (CFIT) boli medzi 2 a 3 generáciou znížené o 85%. Ďalej nehody spôsobené stratou kontroly nad letúnom (LOC) boli medzi 3 a 4 generáciou znížené o 75%. Takže na 1 milión letov pripadá 0.02 prípadov straty kontroly letúna.[29]

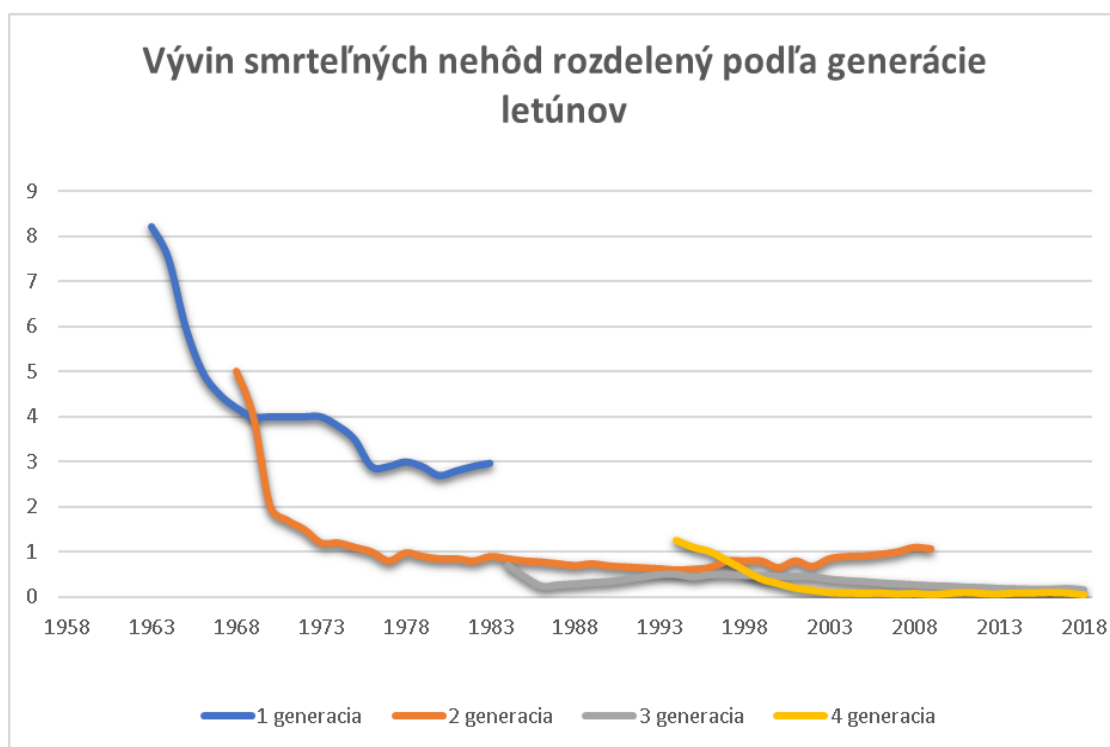
Graf č. 5.4[29]

Ako môžeme vidieť na grafe tak letúne 1 generácie pri svojich začiatkoch mali viac ako 8 nehôd na milión letov, toto číslo sa postupne darilo znižovať až zhruba na 3 nehody za milión. Posledné letúne prvej generácie dolietali zhruba okolo roku 1985, kedy už viac ako 20 rokov lietali letúne 2 generácie.

Od roku 1964 do roku 2010 lietali letúne 2 generácie, ktoré na konci svojej životnosti mali na konte asi 1.07 nehody na milión letov. Avšak v 90 rokov sa podarilo tento trend znížiť až na 0.7 nehody na milión letov, čo znamená zníženie oproti predchádzajúcej generácii o 80%. Následne mierne zvýšenie nehodovosti by sa dalo pripísať už zastaranosti konštrukcie týchto letúnov, čo malo za následok degradáciu materiálov, nedostatok dielov, a celkový zhoršujúci sa stav leteckých celkov.

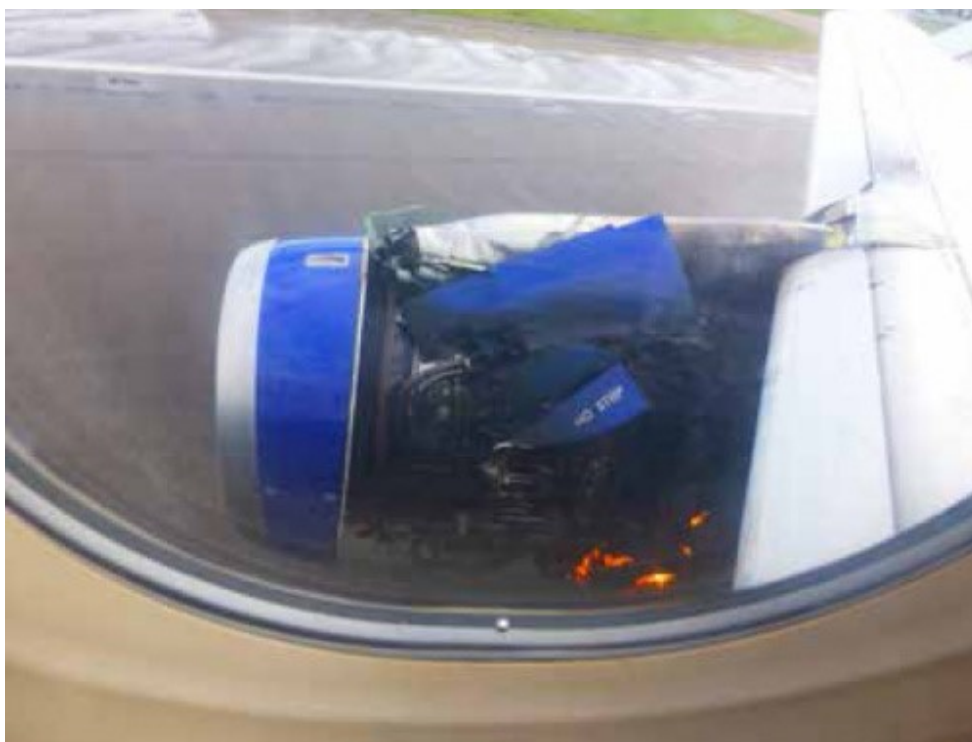
Obr. 5.2 Uvoľnený kryt motoru A319[20]

Na obrázku môžeme vidieť aké poškodenie môže spôsobiť zle zaistený kryt motoru: poškodená motorová gondola, požiar motoru, poškodenie palivového potrubia, poškodenie slotov a klapiek. A to boli „len“ nezaistene západky krytu motora.

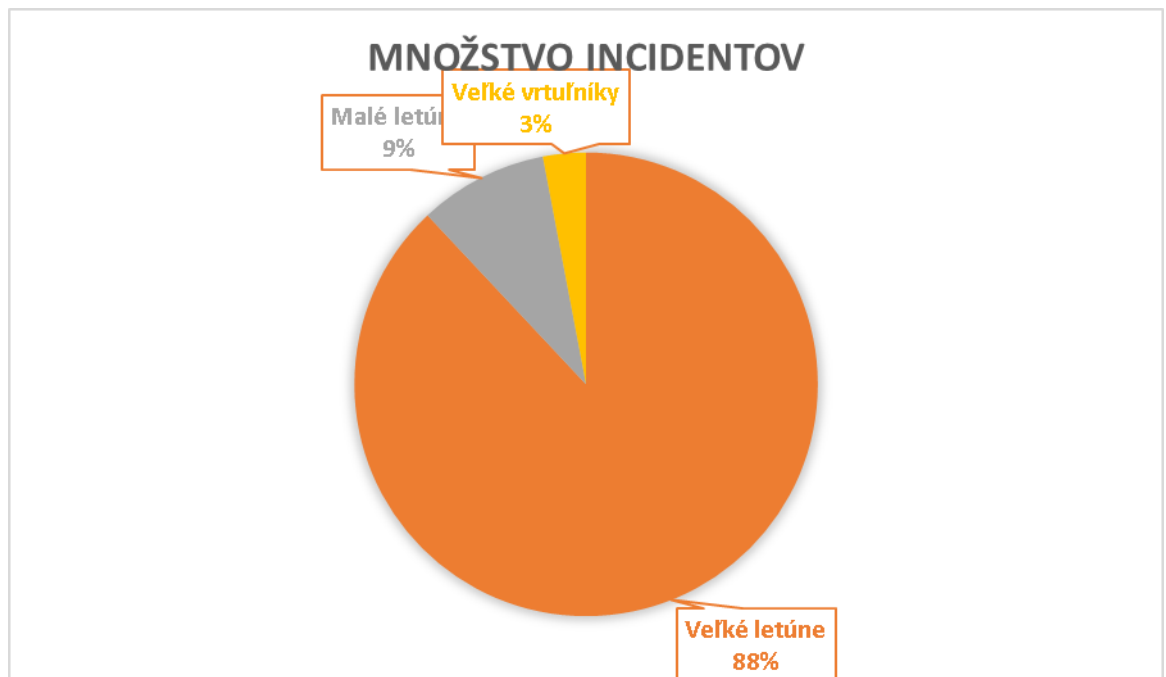
Graf č. 5.5

Na nasledujúcom grafe môžeme vidieť percentuálne zastúpenie incidentov v údržbe letúnov, tento graf bol vytvorený britským CAA (Úrad pre civilne letectvo.) Na grafe môžeme vidieť, že 88% incidentov v údržbe spadá pod veľké letúne (nad 5700 kg) , ktorými sa zaoberá práve táto práca. Toto číslo je také vysoké aj z toho dôvodu, že veľké letúne v komerčnej doprave sú pod väčším drobnohl'adom úradov ako malé letúne, ktoré nespádajú pod obchodnú leteckú dopravu a preto aj menšie incidenty môžu byť nahlásené. Veľké letúne sú taktiež oveľa zložitejšie stroje. To znamená, že je väčšia šanca, že môže dôjsť k chybám a vzniku rôznych incidentov. Samozrejme z dôvodu ťažkého sledovania údržbových org. nie sú nahlásované všetky incidenty a nespoľahlivé jednanie a vždy sa menšie incidenty dajú utajiť. (viz. Heinrichov pomer.)

Ďalej môžeme vidieť, že 9% incidentov sa týka malých letúnov. Treba však brať v úvahu, že údržba, menších letúnov nie je pod takým drobnohl'adom úradov ako u veľkých letúnov takže hodne incidentov údržbovými organizáciami nie je nahlásované. Takže daný počet incidentov môže byť väčší.

Veľké vrtuľníky sa spravidla používajú k komerčným účelom alebo záchranským prácam takže sa nestáva veľa incidentov, kedy môže dôjsť k zlyhaniu. Ďalší dôvod prečo u veľkých vrtuľníkov nedochádza k vysokým počtom incidentov je, že oproti letúnom sú ich počty malé.

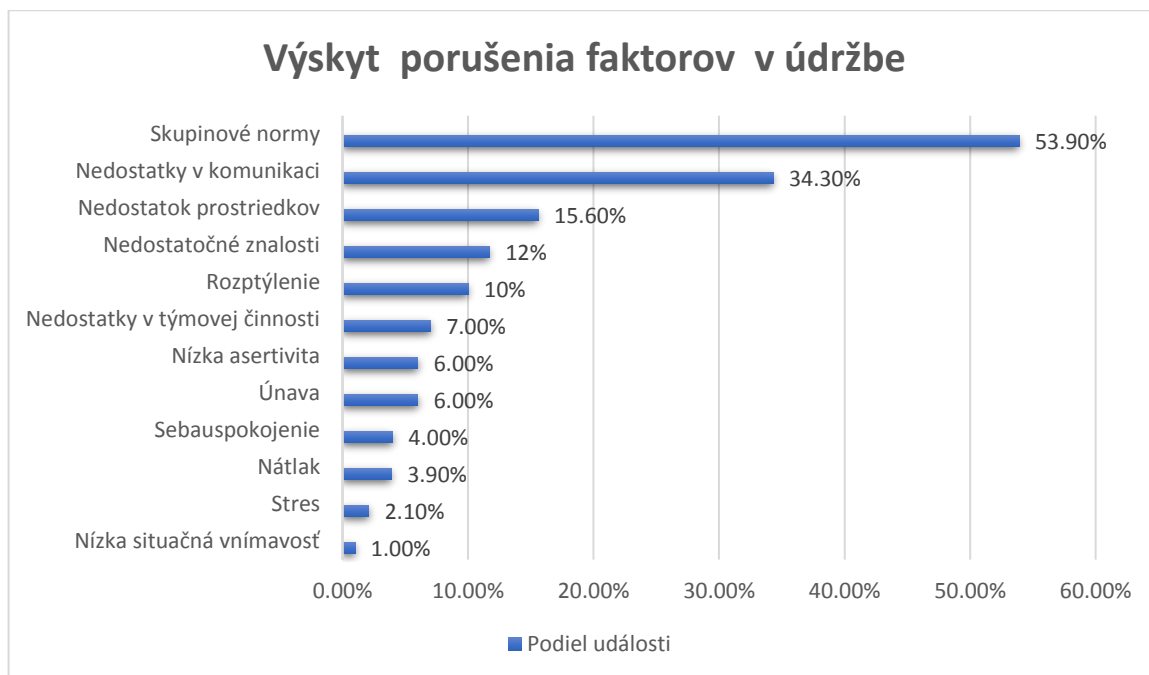
Graf č. 5.6

Keď sa bližšie pozrieme na nasledujúci graf, tak zistíme, že faktor, ktorý najviac prispieva k tvoreniu incidentov a nehôd sú skupinové normy, kedy sa technik neriadi podľa manuálu ale vytvára si vlastne postupy a riadi sa podľa nich. Môžeme vidieť, že tento faktor sa vyskytuje zhruba v každej druhej nehode alebo incidentu, ktorý vznikne.

Na každej šiestej nehode sa podieľal nedostatok prostriedkov, čo je už síce menší podiel ako u predošlých faktorov ale stále je to významná časť.

Za povšimnutie stojí taktiež faktor „Nátlak“, ktorý má nižšie hodnoty než by sa očakávalo a podieľa sa zhruba na každej 25 nehode. Čo naznačuje, že údržbové organizácie nevyvíjajú na svojich zamestnancov veľký nátlak a poučili sa z minulých chýb. Ďalší faktor, ktorý prispel k tejto skutočnosti je aj dostatočná asertivita technikov, ktorý si uvedomujú, čo dokážu zvládnuť a robia tak aby nespôsobovali nátlak sami na seba, čo prispieva taktiež k nízkym stresovým situáciám. Toto tvrdenie platí v obecnej rovine a i keď je pravda, že asertivita technikov je k dnešným dňom na vysokej úrovni, tak treba brať v úvahu, že technik je pod časovým nátlakom neustále, kvôli termínom, ktoré sú stanované.

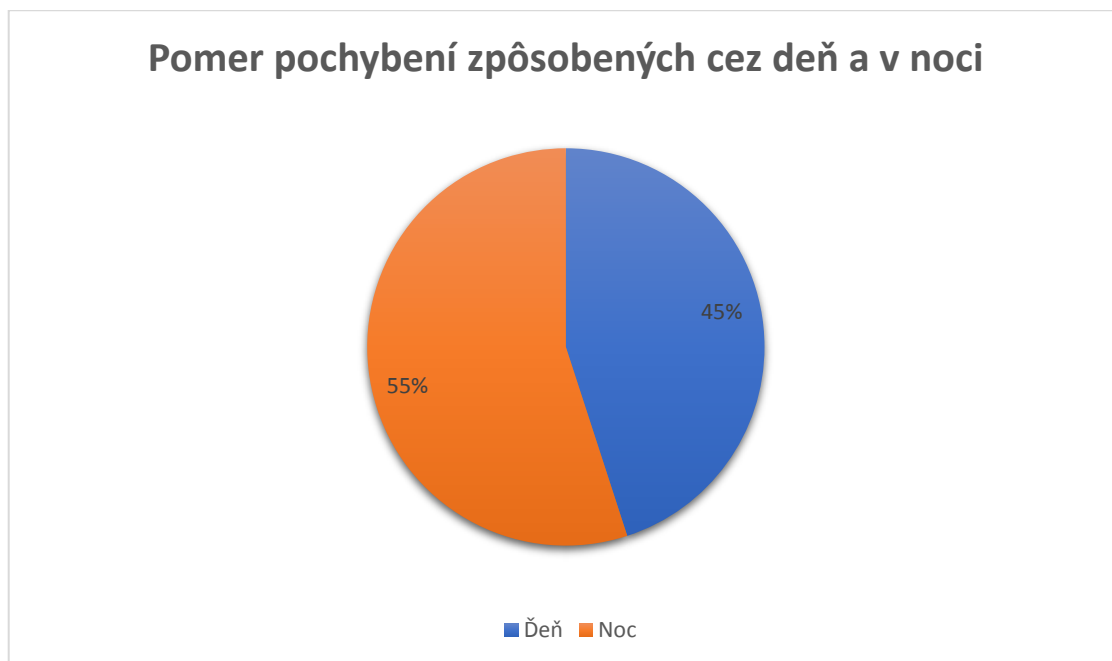
Graf č. 5.7

Nasledujúci graf nám ukazuje, kedy došlo k pochybeniu leteckého technika, mierne prevažuje čas v noci aj, keď v minulom grafu nám bolo ukázane, že únava spôsobí 7% incidentov a nehôd. Musíme však brať aj v úvahu, že za všetko nemôže len únava. Na pracoviskách večer je menej ľudí, takže človek sa nemá s kým poradiť, ľudská výkonnosť je v noci nižšia najmä pred ránom, kedy je najnižšia. Prostredie v ktorom človek pracuje môže byť nedostatočne osvetlené alebo naopak až príliš moc osvetlené.

Vplyv únavy a ostatných faktorov na človeka sa dá minimalizovať rôznymi spôsobmi ako sú: zložité úlohy plánovať na denné smeny, neskúsených leteckých technikov neplánovať do nočnej smeny, jednotvárne úlohy rozdeliť do viacej celkov s pauzami, nepreťahovať smeny, poskytovať, čo najviac času na spánok, po nočných smenách poskytovať voľno. Tieto opatrenia môžu mať za následok zníženie počtu pochybení cez noc.

Výsledky, ktoré sú uvedené v tomto grafu môžu byť v skutočnosti mierne odlišné od skutočnosti, pretože v zhruba 30 % záverečných správach o nehode alebo incidente nebolo uvedené, kedy bola vykonávaná údržba.

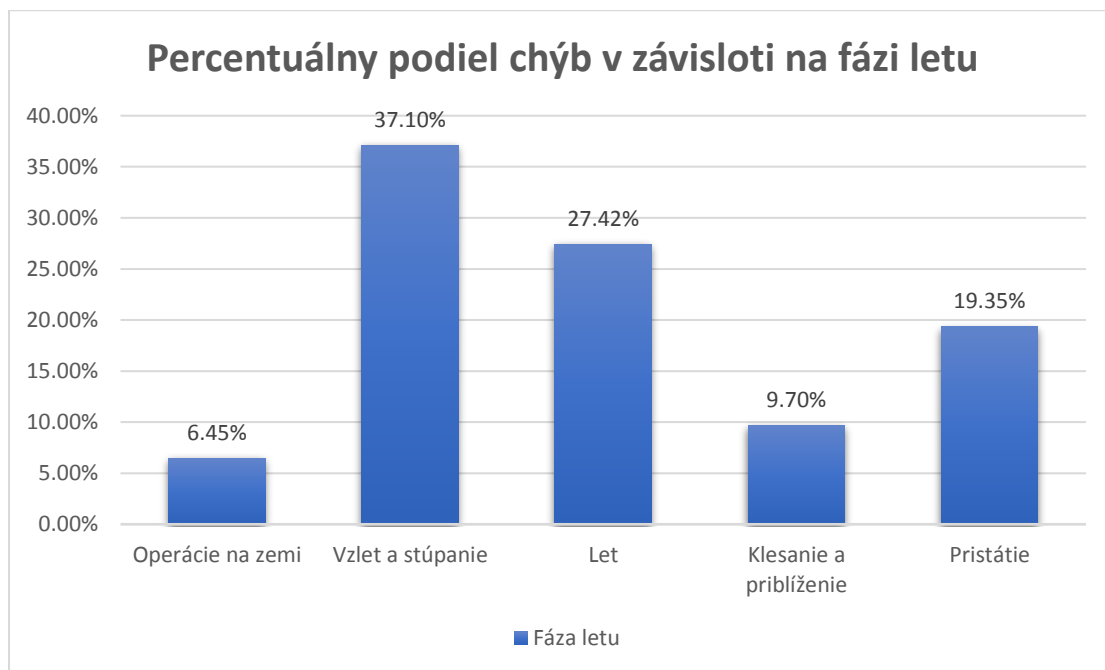
Graf č. 5.8

Pokiaľ sa letecký technik dopustí chyby tak daná chyba sa môže prejaviť hneď pri rolovaní alebo pri vzlete a stúpaní. Pokiaľ sa daná chyba prejaví ešte na zemi, tak nemusí nutne dôjsť k ohrozeniu posádky a cestujúcich ale určité riziko ohrozenia tu je. Pokiaľ sa však chyba prejaví počas vzletu a stúpania môže dôjsť k vážnemu ohrozeniu letu. Vzlet a stúpanie je kritická fáza, kedy piloti nemusia mať dostatočnú výšku a čas na riešenie problému. Ďalší problém je, že letún má nádrže plné paliva, čo pri núdzovom pristáti zvyšuje riziko požiaru. Preto výskyt chyby v tejto fáze letu môže byť veľmi nebezpečný.

Výskyt chyby pri pristávaní môže spôsobiť odrazenie od dráhy a následne poškodenia podvozku, vyjdenie z pristávacej dráhy, čo môže byť nebezpečné.

Ako sme už mohli vyčítať z grafu viac ako 37.1% chyb sa prejaví v tej najnebezpečnejšej fázy letu(vzlet a stúpanie). Najmenej chyb sa prejaví práve pri operáciách na zemi, asi 6.45%, kde je nebezpečenstvo najnižšie. Počas letu je to viac ako 27.4% chýb, pri klesaní a priblížení je to 9.7% chýb. U priblíženia sa vyskytne 19.35% všetkých chyb na základe chybnéj údržby.

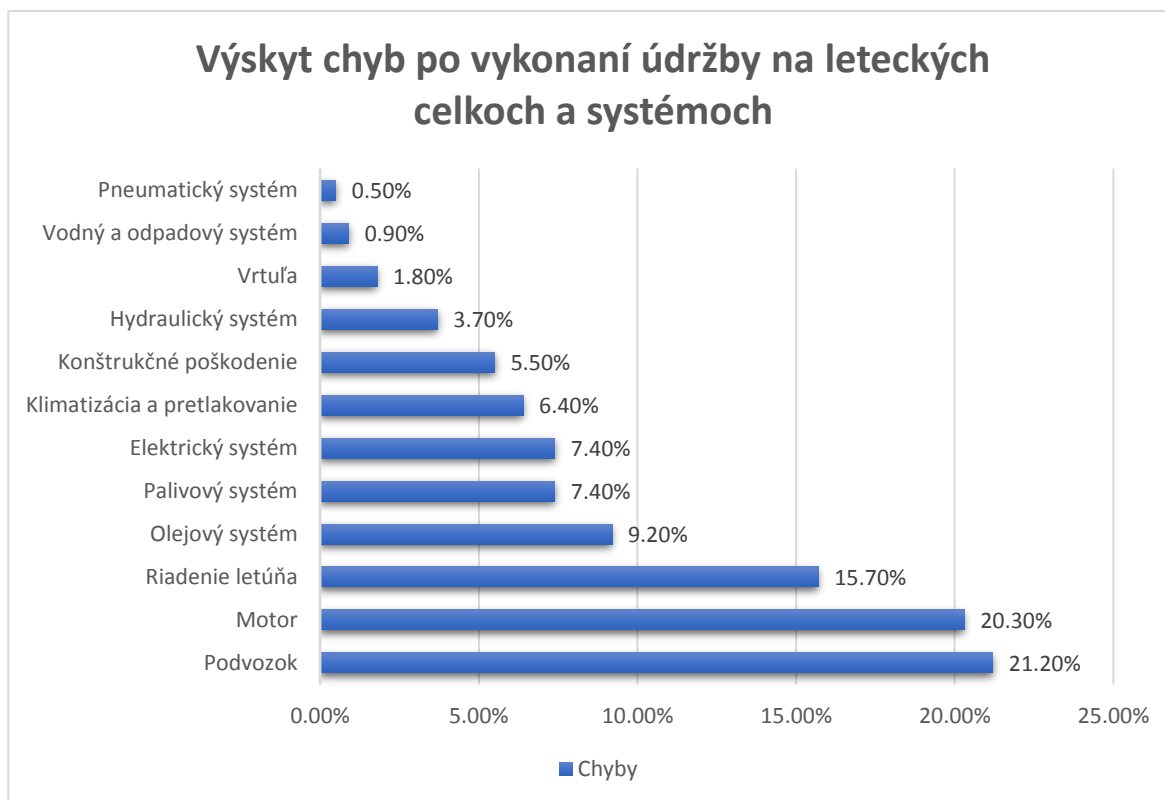
Graf č. 5.9

Z nasledujúceho grafu je vidno, že najviac chyb po vykonaní údržby sa vyskytne na podvozku, motoroch a riadení letúňa. Je to vlastne z toho dôvodu, že tieto lietadlové celky sú pomerne zložité na údržbu a údržba sa musí vykonávať neustále. Preto je aj najväčšia šanca, že chyba po údržbe sa vyskytne práve tu. Výskyt chyby u podvozku je aj častý preto lebo tento celok je jedným z najviac namáhaných častí na letúne, spoločne s motorom. Takže aj sebe menšia chyba sa prejaví okamžite. Ďalej treba poznamenať, že viac ako polovica chyb na motore sa týka nezaistených krytov.
